九华府项目（高端人才住房项目）

水土保持监测总结报告

编制单位：四川盛达昌工程设计咨询有限公司

二〇二六年一月

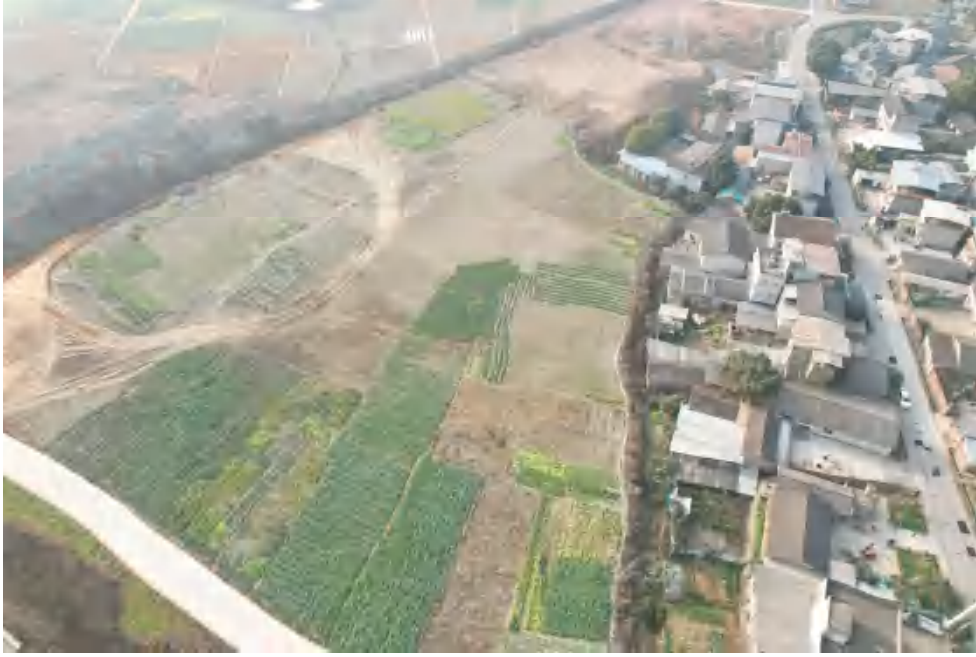
图 3.3-1 弃土场复耕现状图

根据施工资料及现场调查，本项目实际土石方开挖总量为 123.91 万 m³（含表土剥离 9.21 万 m³），土石方回填 62.49 万 m³（含表土回覆 9.21 万 m³，其中 0.75 万 m³ 回覆至绵兴村弃土场），外借 8.78 万 m³，借方来源于四川中医药高等专科学校中医药老年康养产教融合实训基地项目、绵阳市滨江绿地地下智能机械停车场建设项目、绵阳市涪城学校建设项目（一期），弃方 70.20 万 m³，产生的弃方中 2.30 万 m³ 运至绵兴村弃土场，62.90 万 m³ 运至游仙街道文胜村四组堆场，5.0 万 m³ 运至朗基香山樾地下室顶板覆土及侧墙回填。绵兴村弃土场占地面积 0.56hm²，弃土场级别为 5 级，最大堆渣高度 5.00m，弃土场所在场地类型为凹地型，邻近科技城大道，堆存期间依托道路边沟作为截排水措施，周边无企业和重要公共设施等，场址处未发现泥石流、崩塌、滑坡等地质灾害，目前该渣场已采取表土回覆、复耕措施。
