九华府项目（高端人才住房项目）  
水土保持设施验收报告

建设单位：绵阳市嘉远瑞华房地产开发有限公司

编制单位：四川涪圣工程设计咨询有限公司

### 水土保持设施竣工验收技术评估特性表

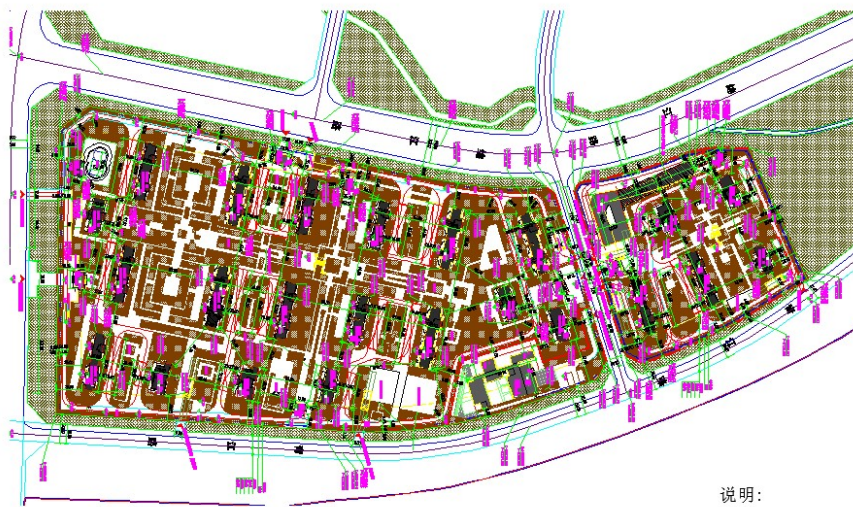
一期工程

本项目建构物工程基地占地面积 51316.35m<sup>2</sup>，总建筑面积 1623000.70m<sup>2</sup>，其中住宅建筑面积 1158855.56m<sup>2</sup>，商业用房建筑面积 17600.19m<sup>2</sup>，幼儿园建筑面积 8902.65m<sup>2</sup>，菜市场建筑面积 577.93m<sup>2</sup>，物业管理用房建筑面积 3246m<sup>2</sup>，建设项目配套设施建筑面积 3041.95m<sup>2</sup>，地上不计容积面积 2317.71m<sup>2</sup>，地下建筑面积 428458.71m<sup>2</sup>，总建筑密度 12%，容积率 2.79，绿地率 35%。本次共涉及建筑物 54 栋，其中 1#~23#楼为一期工程建设内容，24#~54#为二期建设内容。

一期工程：工程总挖方量为 36.54 万 m<sup>3</sup>（含表土剥离 3.32 万 m<sup>3</sup>），总填方 33.19 万 m<sup>3</sup>（含表土回填 3.32 万 m<sup>3</sup>），弃方 3.35 万 m<sup>3</sup>；
